## Energieffektivisering

genom teknisk isolering

# Kan man se det som inte syns?

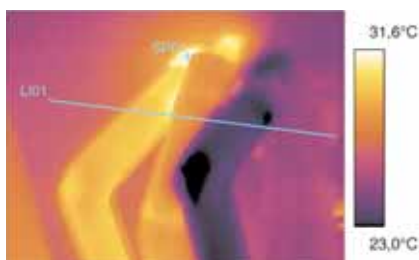
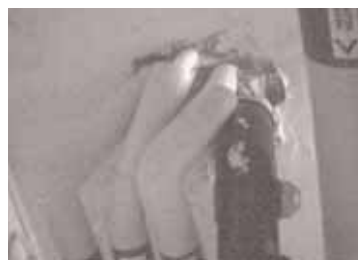
Alla rör dragna  
i samma hål...

Alla rör dragna genom samma hål! Så här får det verkligen inte se ut, men det gör det alldeles för ofta. Energislöseriet är uppenbart liksom risken för upphettning av kallvattnet och med det följer ökad risk för legionellabakterier!

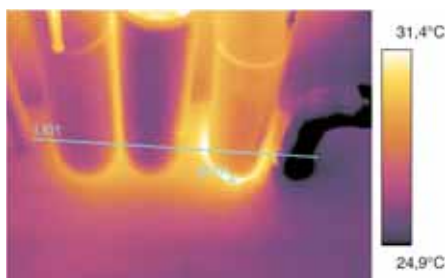
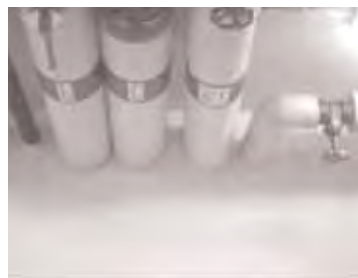
Ingen isolering  
genom väggen...

Här ser vi effekten av att isoleringen inte dragits genom väggen. Följden blir att väggen blir uppvärmd och energi slösas bort på fel ställe.

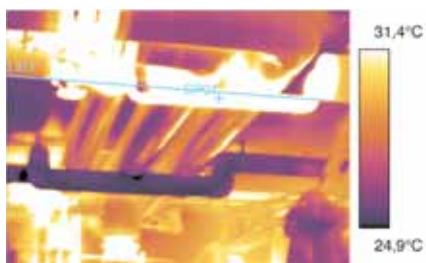
För nära  
andra rör...

Här kan man tydligt se att rören dragits för nära andra rör. Ingen isolering får plats och energi strålar rakt ut från röret istället för att transporteras till det ställe den är avsedd för.

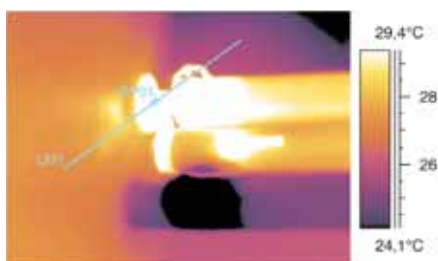
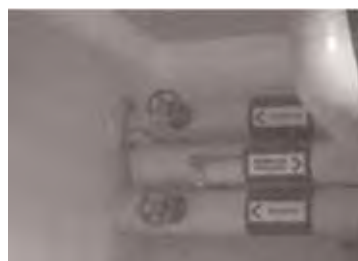
Oisolerade rör  
mot vägg...

Rören är oisolerade sista biten mot vägg och två rör har dragits genom samma hål! Hela väggen värms upp till 27-28°C och värmen hamnar på helt fel ställe.

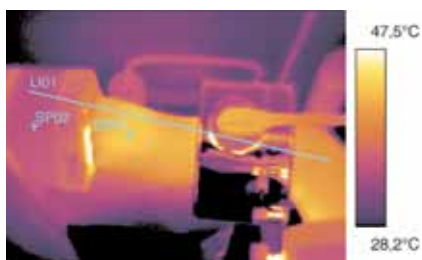
Felaktigt bytt isolering...

Isoleringen har bytts ut på bägge sidor av en ventil. Stora värme-läckage ger 47°C runt ventilen.

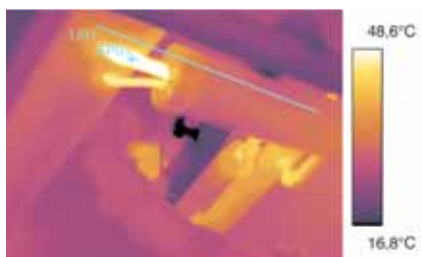
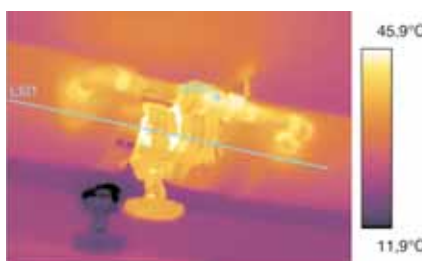
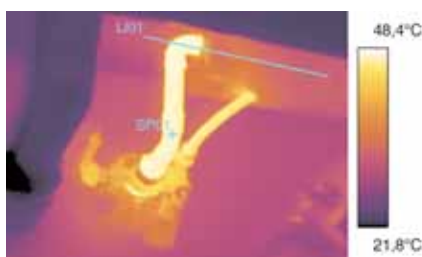
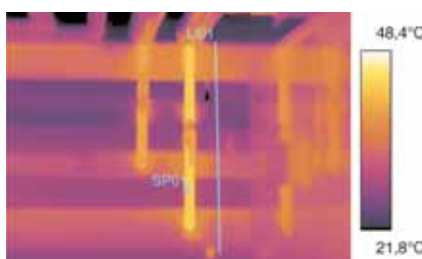
Fler bra exempel på dålig isolering...

Här är ett collage av bilder på dåligt isolerade rör. Alla bilderna kommer från samma panncentral. Sammantaget visar de ett stort energislöseri.

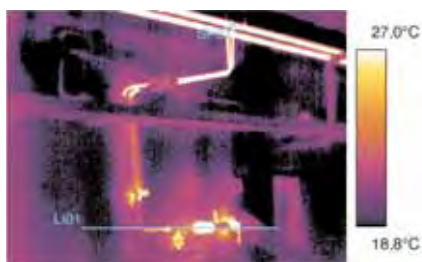
Och vad hände egentligen...

Här har endast rörledningens nedre del isolerats. Var det kanske meningen att ett undertak skulle sättas in och att man därmed inte skulle se de helt oisolerade övre ledningarna?

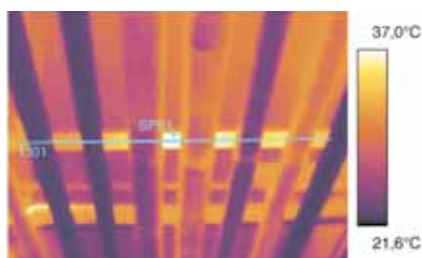
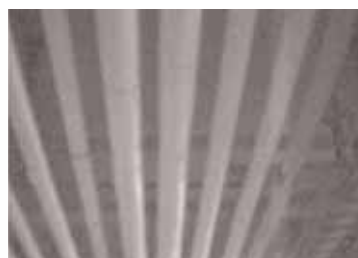
Vart tar värmen vägen här...

Här syns tydligt hur värmen överförs från rörstråket till rörupphängningen. Rörupphängningen har en temperatur på 37°C. Man kan även se att värmen leds via upphängningen ner till kallvattenrören med oönskad uppvärmning och legionellarisk som följd.

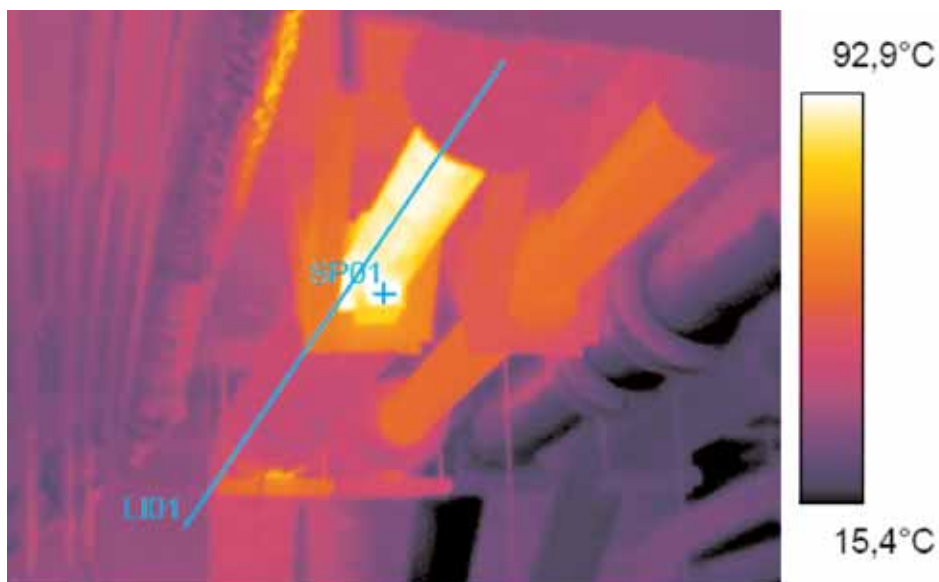
Varning!

Hoppas ingen råkar ta i det här röret! Det är drygt 90°C hett på den oisolerade delen. Oacceptabelt!
