## Energieffektivisering

genom teknisk isolering

# Kan man se det som inte syns?

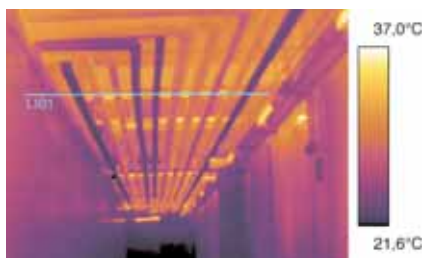
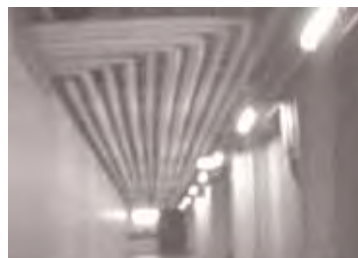
Vart tar värmen vägen här...

Här syns tydligt hur värmen överförs från rörstråket till rörupphängningen. Rörupphängningen har en temperatur på 37°C. Man kan även se att värmen leds via upphängningen ner till kallvattenrören med oönskad uppvärmning och legionellarisk som följd.
